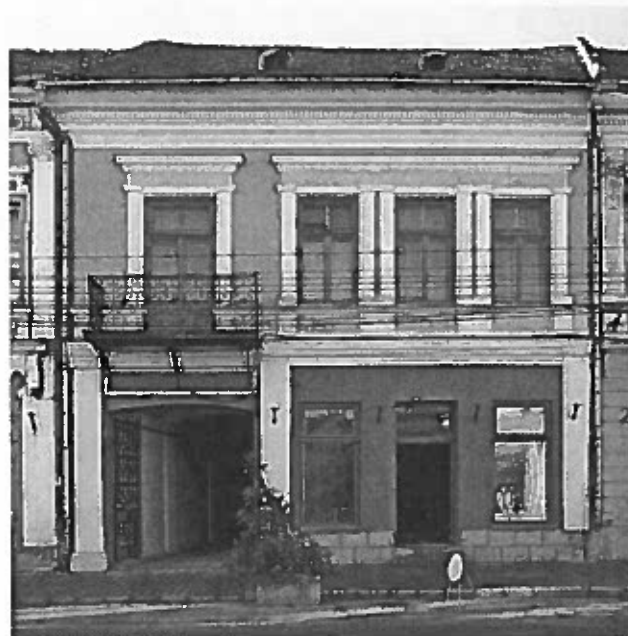
3.1.	Planimetrie / volumetrie	Plan în formă de L, amplasat în front continuu
3.2.	Număr nivele	3 nivele (S+P+E)
3.3.	Materialul zidăriei	
3.4.	Forma și materiale învelitoare	Șarpantă cu pante medii, învelitoare: țigle solzi ceramice, luminatoare pod din tablă
3.5.	Fațade	Gang lateral cu poartă din fier forjat și balcon deasupra cu parapet alipit din fier forjat, decorații fațadă: brâu median, cornișă profilată supraînălțată, decorații în jurul ferestrelor
3.6.	Incadrare stilistică	Eclectic

4.1.	Starea generală de conservare	Bună
4.2.	Datare /descriere intervenții majore	Schimbarea tâmplărilor originale a vitrinelor
4.3.	Impactul intervențiilor	S-a diminuat valoarea ambientală a parterului comercial

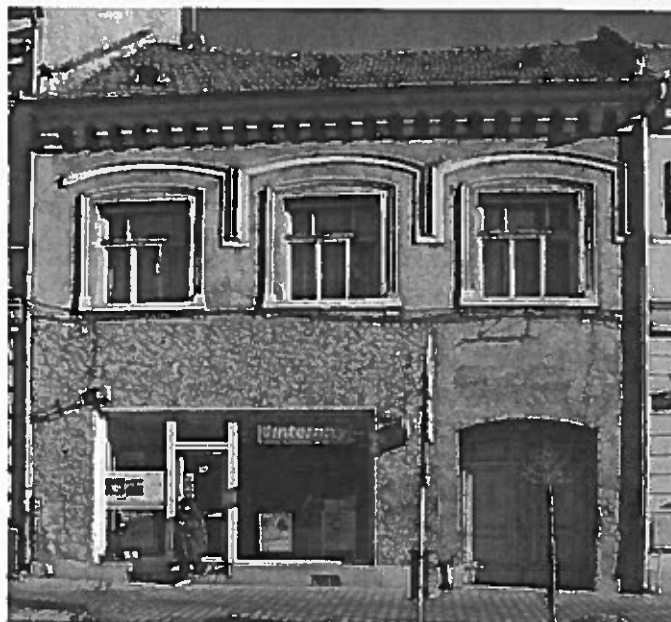
3.1.	Planimetrie / volumetrie	Plan în formă de L, amplasat în front continuu
3.2.	Număr nivele	3 nivele (S+P+E)
3.3.	Materialul zidăriei	Cărămidă
3.4.	Forma și materiale învelitoare	Șarpantă cu pante medii, învelitoare: țigle solzi ceramice, luminatoare pod din tablă
3.5.	Fațade	Simplă cu gang pe partea dreaptă, decorații fațadă: cornișă profilată cu șir de console, chenare simple în jurul ferestrelor
3.6.	Incadrare stilistică	Casă urbană cu elemente neoromane

4.1.	Starea generală de conservare	Rea
4.2.	Datare /descriere intervenții majore	
4.3.	Impactul intervențiilor

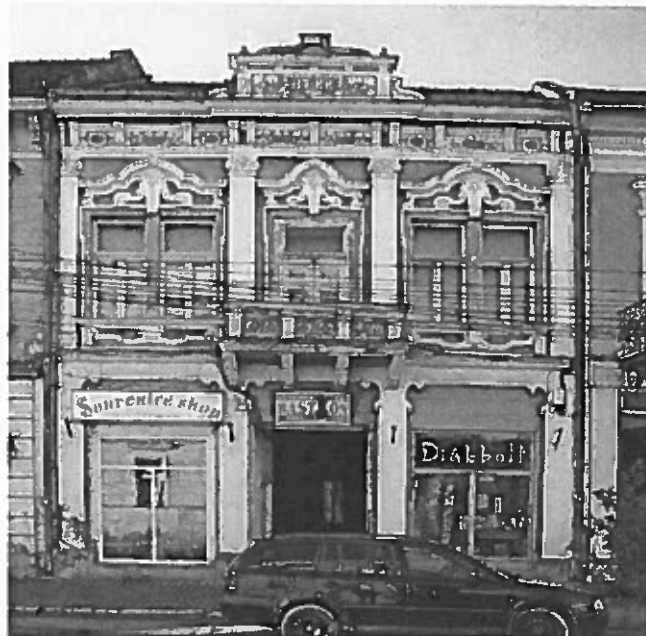
3.1.	Planimetrie / volumetrie	Plan în formă de L cu adăugiri ulterioare, amplasat în front continuu
3.2.	Număr nivele	3 nivele (S+P+E)
3.3.	Materialul zidăriei	Căramidă
3.4.	Forma și materiale învelitoare	Șarpantă cu pante medii, învelitoare: țigle solzi ceramice
3.5.	Fațade	Simetrică cu gang central, balcon pe console, atic decorat în axul central, decorații fațadă: brâu median, cornișă supraînălțată cu șir de panouri decorative, pilaștri cu capitel, decorații bogate în jurul ferestrelor
3.6.	Incadrare stilistică	Eclectic

4.1.	Starea generală de conservare	Mediocră
4.2.	Datare /descriere intervenții majore	
4.3.	Impactul intervențiilor

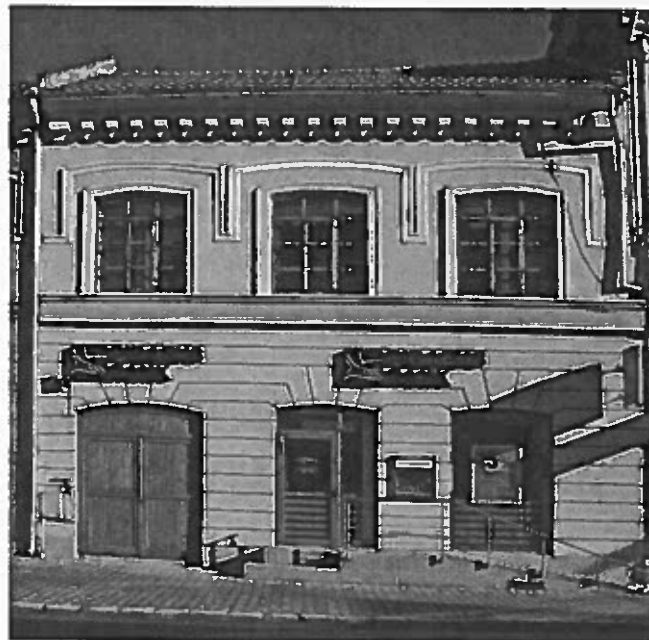
3.1.	Planimetrie / volumetrie	Plan în formă de L, amplasat în front continuu
3.2.	Număr nivele	3 nivele (S+P+E)
3.3.	Materialul zidăriei	Cărămidă
3.4.	Forma și materiale învelitoare	Șarpantă cu pante medii, învelitoare: țigle solzi ceramice
3.5.	Fațade	Simplă cu gang pe partea stângă, decorații fațadă: nuturi în tencuială la parter, brâu median, cornișă profilată cu șir de console, chenare simple în jurul ferestrelor
3.6.	Incadrare stilistică	Casă urbană cu elemente neoromane

4.1.	Starea generală de conservare	Bună
4.2.	Datare /descriere intervenții majore	
4.3.	Impactul intervențiilor

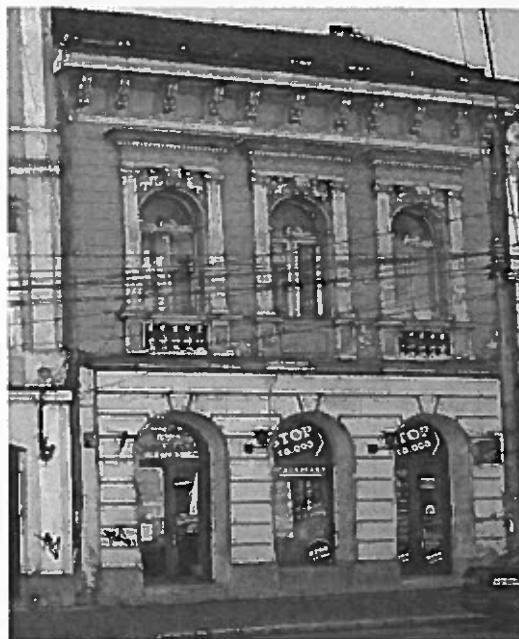
2.1.	Funcțiune actuală	Locuință cu parter comercial la stradă
2.2.	Funcțiune anterioară	Locuința familiei Blaskó cu parter comercial la stradă
2.3.	Datarea clădirii /autor	1895

3.1.	Planimetrie / volumetrie	Plan patulater cu latura scurtă spre stradă, amplasat în front continuu
3.2.	Număr nivele	3 nivele (S+P+E)
3.3.	Materialul zidăriei	Cărămidă
3.4.	Forma și materiale învelitoare	Șarpantă cu pante medii, învelitoare: țigle solzi ceramice
3.5.	Fațade	Simetrică, parter tratat diferențiat prin nuturi accentuate,decorații fațadă: brâu median, cornișă profilată supraînălțată decorată cu console, decorații bogate în jurul ferestrelor
3.6.	Incadrare stilistică	Eclectic

4.1.	Starea generală de conservare	Mediocră
4.2.	Datare /descriere intervenții majore	Desființarea accesului central de la parter și demolarea balconului , schimbarea tâmplăriei la vitrine, dispariția bosajelor accentuate de la parter
4.3.	Impactul intervențiilor	Intervenția a diminuat valoarea arhitecturală a clădirii și valoarea ambientală a parterului

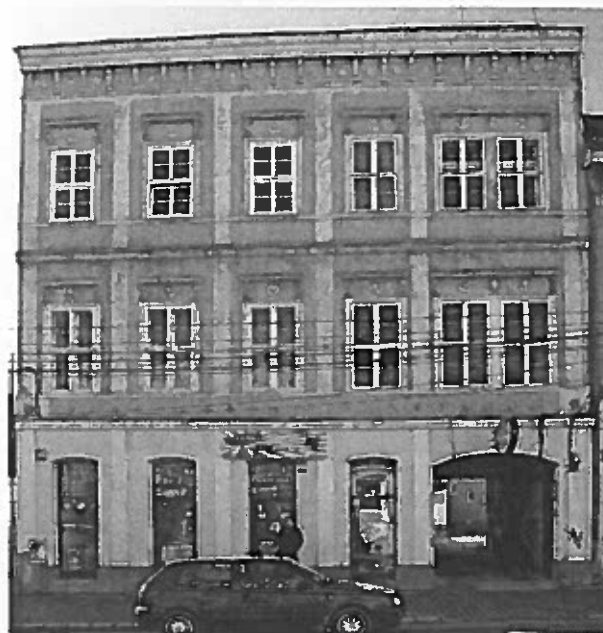
3.1.	Planimetrie / volumetrie	Plan în formă de L alipită pe partea dreaptă
3.2.	Număr nivele	4 nivele (S+P+2E)
3.3.	Materialul zidăriei	Cărămidă
3.4.	Forma și materiale învelitoare	Șarpantă cu pante joase, învelitoare: tablă
3.5.	Fațade	Gang lateral, parter tratat diferențiat, decorații fațadă: brăuri mediane, atic cu cornișă profilată supraînălțată decorată cu console, decorații în jurul ferestrelor
3.6.	Incadrare stilistică	Eclectic

4.1.	Starea generală de conservare	Rea
4.2.	Date /descriere intervenții majore	Modificarea tâmplăriei originale de la parter
4.3.	Impactul intervențiilor	S-a diminuat valoarea ambientală a parterului comercial

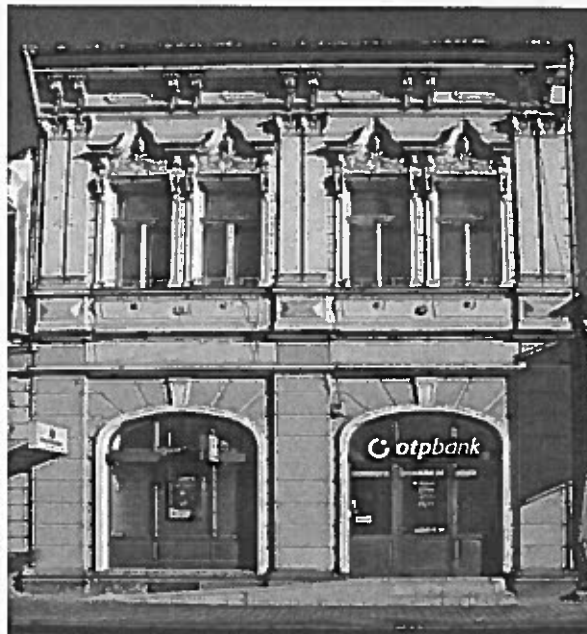
3.1.	Planimetrie / volumetrie	Plan patulater cu latura scurtă spre stradă, amplasat în front continuu
3.2.	Număr nivele	3 nivele (S+P+E)
3.3.	Materialul zidăriei	Cărămidă
3.4.	Forma și materiale învelitoare	Șarpantă cu pante medii, învelitoare: țigle solzi ceramice
3.5.	Fațade	Simetrică, parter tratat diferențiat, fațadă bogat decorată: brâu median, cornișă profilată supraînălțată decorată cu console, pilaștri cu capitel, chenar simplu în jurul vitrinelor de la parter, decorații bogate în jurul ferestrelor
3.6.	Incadrare stilistică	Eclectic

4.1.	Starea generală de conservare	Bună
4.2.	Datare /descriere intervenții majore	
4.3.	Impactul intervențiilor

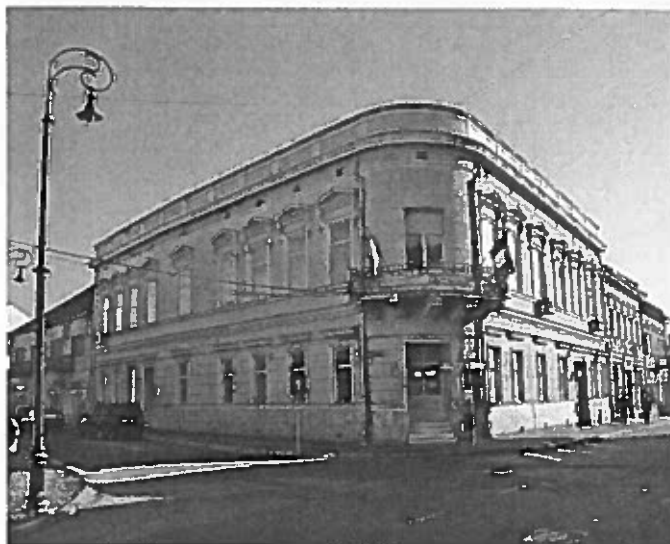
3.1.	Planimetrie / volumetrie	Clădire de colț, plan inițial în formă de L cu vârf ascuțit și rotunjit la colț cu adăugiri ulterioare, (plan trapezoidal cu curte interioară), amplasat în front continuu
3.2.	Număr nivele	3 nivele (S+P+E)
3.3.	Materialul zidăriei	Cărămidă
3.4.	Forma și materiale învelitoare	Șarpantă cu pante medii, învelitoare: țigle de beton colorate roșu
3.5.	Fațade	Colț rotunjit accentuat cu balcon pe console cu parapet din fier forjat, gang lateral aripa sud, decorații fațadă: soclu placaj piatră, brâu median, profil de coronament supraînălțat cu atic deasupra și goluri pentru iluminarea podului, decorații bogate în jurul ferestrelor
3.6.	Incadrare stilistică	Eclectic

4.1.	Starea generală de conservare	Bună
4.2.	Datare /descriere intervenții majore	Începutul anilor '90 a secolului XX, schimbarea tâmplăriei de lemn în tâmplărie de plastic fără subâmpărțiri
4.3.	Impactul intervențiilor	Intervenția a diminuat valoarea arhitecturală originală

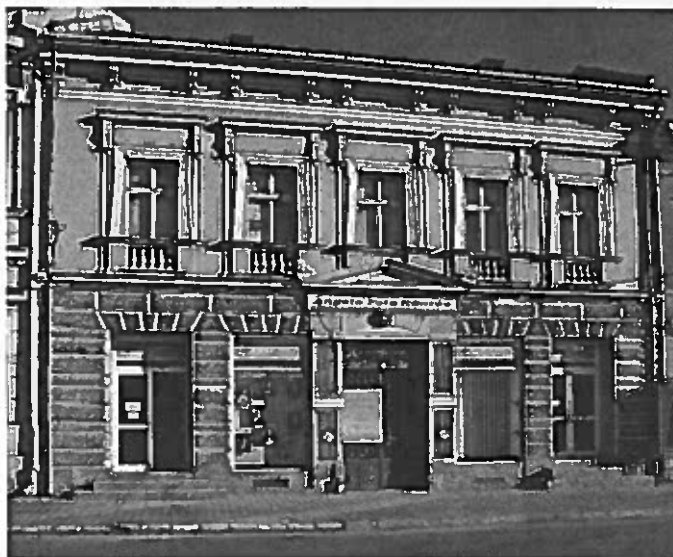
3.1.	Planimetrie / volumetrie	Plan în formă de L cu adăugiri ulterioare, amplasat în front continuu
3.2.	Număr nivele	3 nivele (S+P+E)
3.3.	Materialul zidăriei	Căramidă
3.4.	Forma și materiale învelitoare	Șarpantă cu pante medii, învelitoare: țigle solzi, luminatoare pod din tablă
3.5.	Fațade	Simetrică cu gang central cu poartă din fier forjat accentuat cu decorații bogate, parter tratat diferențiat prin bosaje, decorații fațadă: brâu median, cornișă profilată supraînălțată decorată cu console, decorații bogate în jurul ferestrelor
3.6.	Incadrare stilistică	Eclectic

4.1.	Starea generală de conservare	Bună
4.2.	Datare /descriere intervenții majore	Sschimbarea tâmplăriei originale la vitrine în tâmplărie de plastic
4.3.	Impactul intervențiilor	S-a diminuat valoarea ambientală a parterului

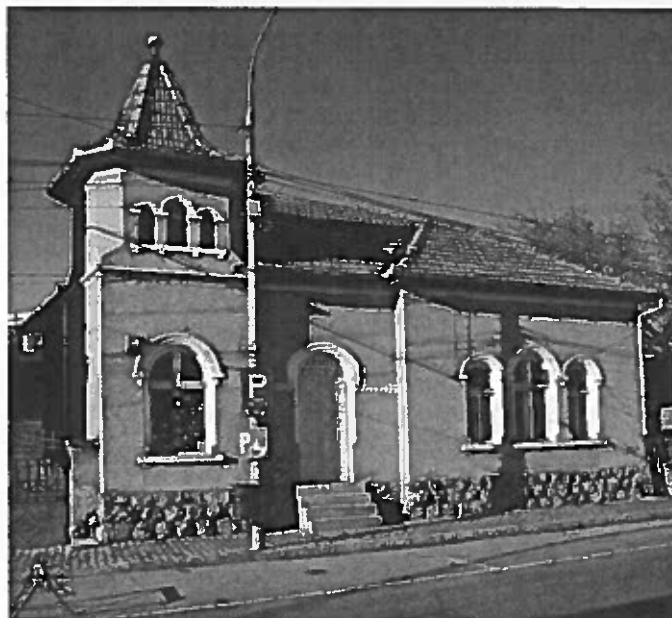
3.1.	Planimetrie / volumetrie	Plan în formă de L cu turn de colț, clădire izolată
3.2.	Număr nivele	2 nivele (S+P)
3.3.	Materialul zidăriei	Soclu: piatră, zidărie: cărămidă
3.4.	Forma și materiale învelitoare	Șarpantă cu pante medii, învelitoare: țigle profilate ceramice, coif turn cu pantă înaltă cu aceeași tip de învelitoare
3.5.	Fațade	Soclu piatră, streșină de lemn, ferestre cu închidere semicirculară cu solbanc și chenar decorativ
3.6.	Incadrare stilistică	Casă urbană interbelică cu elemente neoromânești

4.1.	Starea generală de conservare	Mediocră
4.2.	Datare /descriere intervenții majore	Fereastră transformată în ușă acces exterior și trepte de beton
4.3.	Impactul intervențiilor	Intervenția a diminuat valoarea arhitecturală

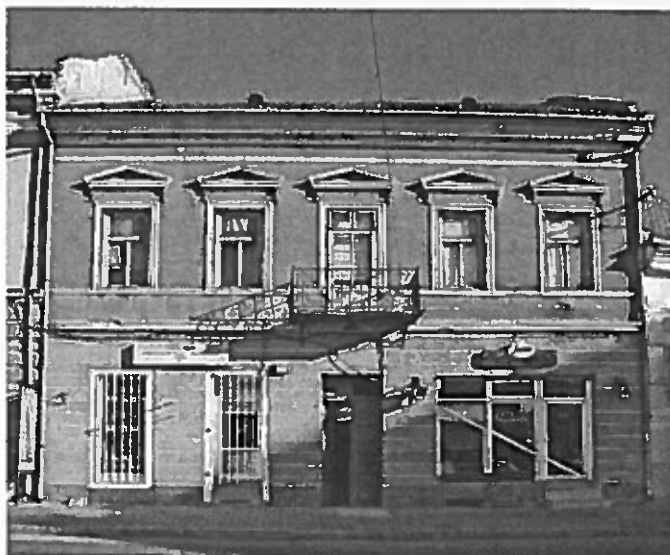
3.1.	Planimetrie / volumetrie	Plan în formă de U cu adăugiri ulterioare, amplasat în front continuu
3.2.	Număr nivele	3 nivele (S+P+E)
3.3.	Materialul zidăriei	Cărămidă
3.4.	Forma și materiale învelitoare	Șarpantă cu pante medii, învelitoare: țigle solzi ceramice, luminatoare pod din tablă
3.5.	Fațade	Simetrică cu gang central și balcon cu parapet din fier forjat, decorații fațadă: brâu median, cornișă profilată, decorații în jurul ferestrelor
3.6.	Incadrare stilistică	Eclectic

4.1.	Starea generală de conservare	Mediocră
4.2.	Datare /descriere intervenții majore	Modificarea golurilor și a tâmplăriei originale de la parter
4.3.	Impactul intervențiilor	S-a alterat valoarea ambientală a parterului comercial

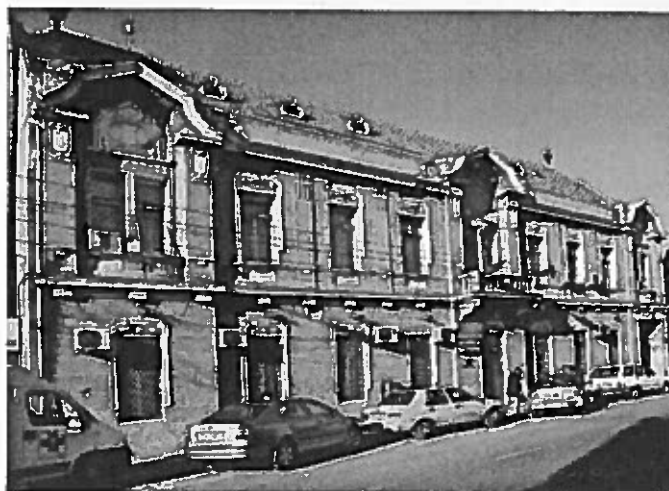
2.1.	Funcțiune actuală	Sediul Oficiului județean de poștă
2.2.	Funcțiune anterioară	Hotel
2.3.	Datarea clădirii /autor	1907

3.1.	Planimetrie / volumetrie	Plan în formă de patrulater alungit, alipită pe partea stângă a fațadei
3.2.	Număr nivele	3 nivele (D+P+E)
3.3.	Materialul zidăriei	Cărmidă
3.4.	Forma și materiale învelitoare	Șarpantă cu pante medii, învelitoare: țigle profilate ceramice, luminatoare pod și piese decorative din tablă
3.5.	Fațade	Simetrică cu acces principal central și balcon pe console deasupra, gang lateral cu poartă bogat decorată, decorații fațadă: brâu median, cornișă profilată, frontoane laterale și centrale cu panouri decorative, lesene decorate pe partea superioară, decorații în jurul ferestrelor
3.6.	Incadrare stilistică	Secesionist

4.1.	Starea generală de conservare	Rea
4.2.	Date /descriere intervenții majore	Modificarea golurilor de la parter, instalații de climatizare amplasate pe fațadă
4.3.	Impactul intervențiilor	Intervențiile diminuează valoarea arhitecturală

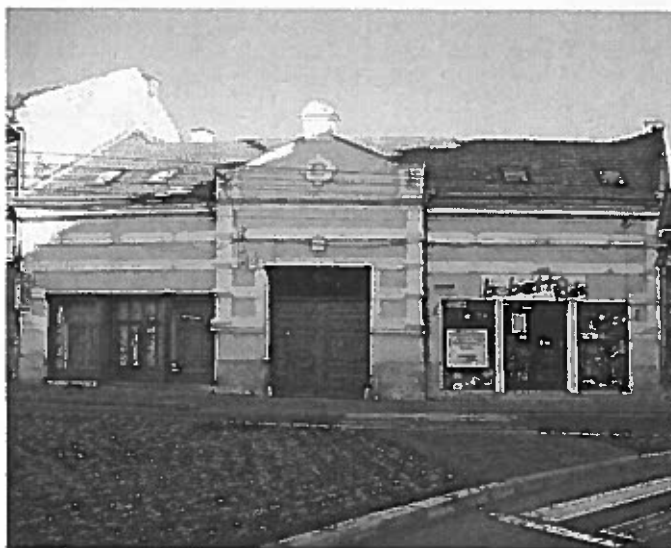
3.1.	Planimetrie / volumetrie	Plan în formă de U, amplasat în front continuu
3.2.	Număr nivele	3 nivele (S+P+M)
3.3.	Materialul zidăriei	Căramidă
3.4.	Forma și materiale învelitoare	Șarpantă cu pante medii, învelitoare: , ferestre mansardă amplasate în planul învelitorii
3.5.	Fațade	Simetrică, rezalit central cu gang accentuat cu decorații în bosaje și atic triunghiular decorat deasupra, decorații fațadă: brăuri decorative cu bosaje, bosaje la margini, cornișă profilată supraînălțată
3.6.	Incadrare stilistică	Casă urbană cu decorații atipice

4.1.	Starea generală de conservare	Mediocră
4.2.	Date /descriere intervenții majore	Modificarea tâmplăriei la parterul comercial din partea dreaptă
4.3.	Impactul intervențiilor	S-a diminuat valoarea ambientală a fațadei

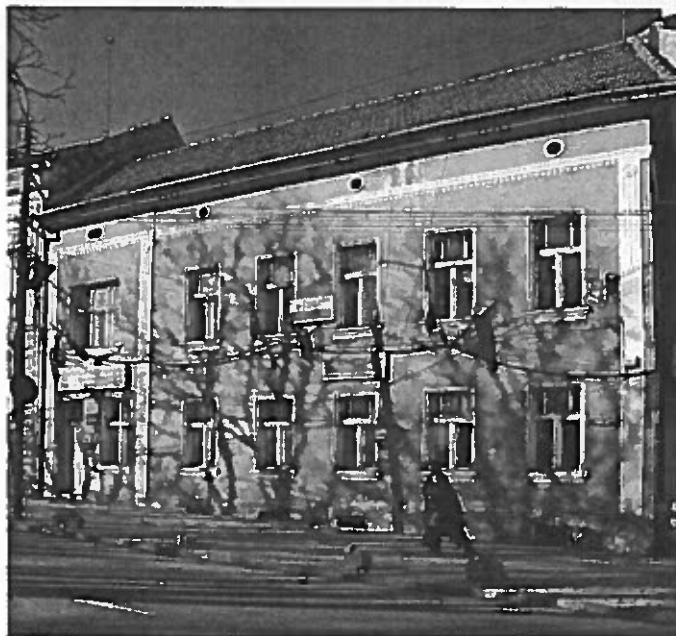
2.1.	Funcțiune actuală	Sediul P.S.D., P.D.L.
2.2.	Funcțiune anterioară	Locuința familiei Ötves
2.3.	Datarea clădirii /autor	Anii '50 a sec. XIX

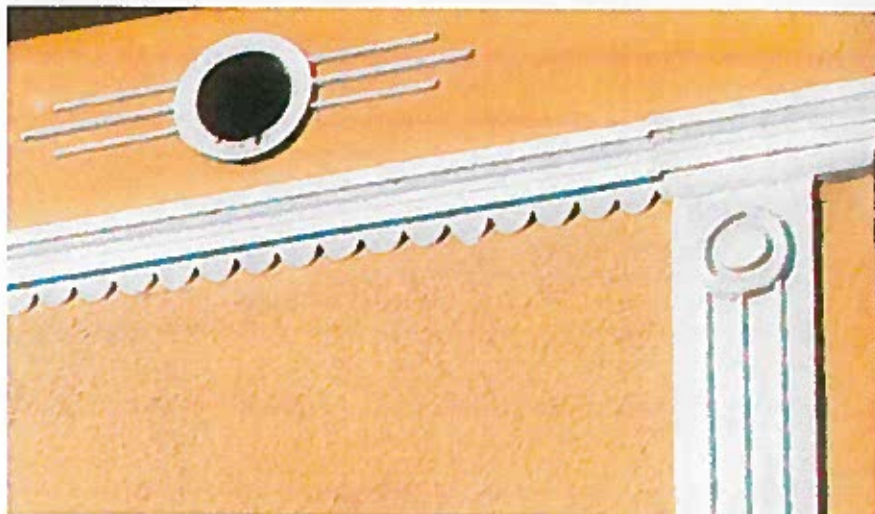
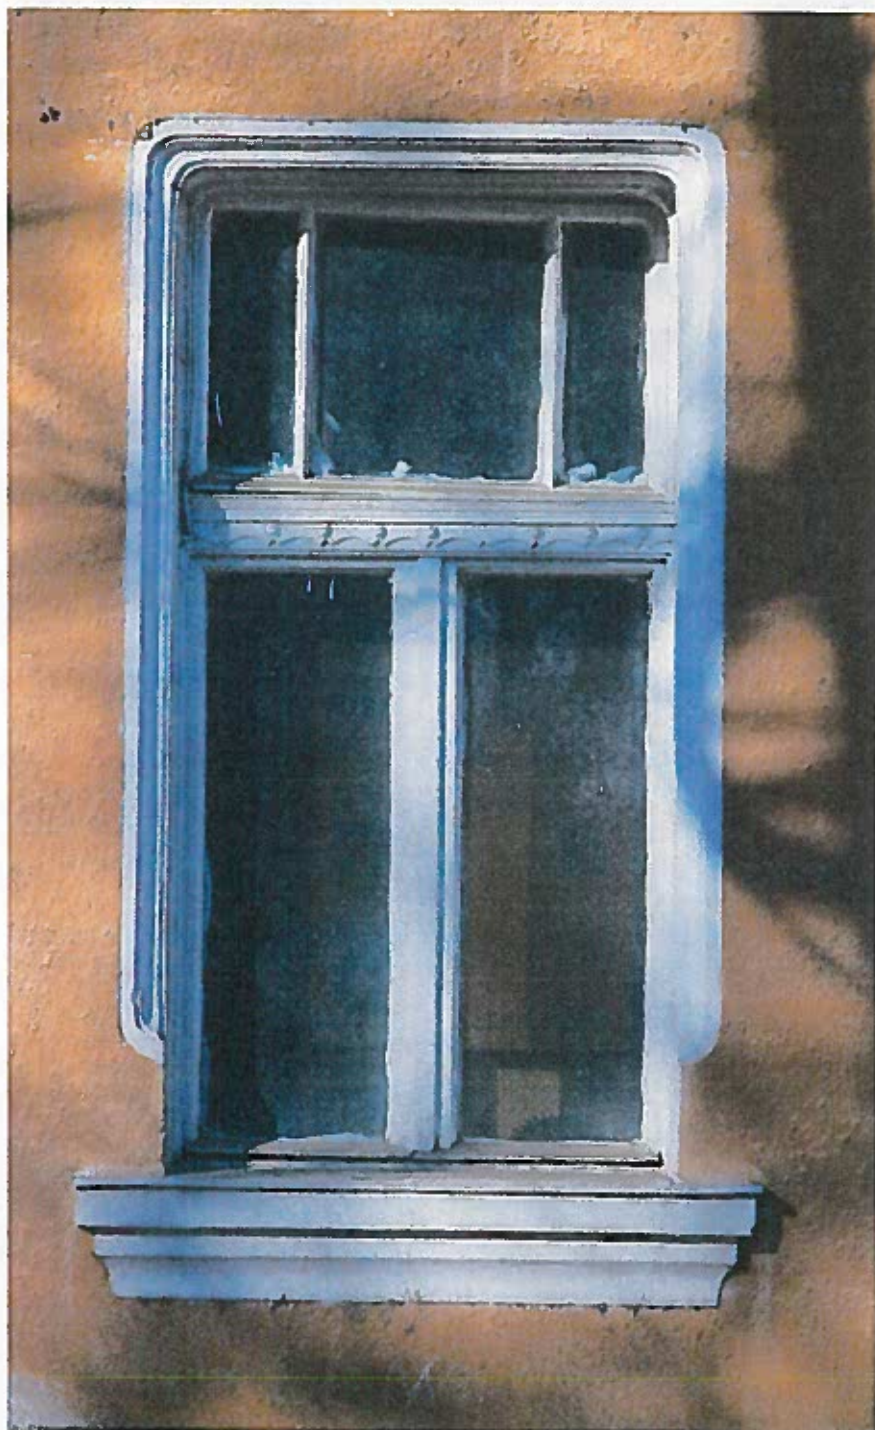
Str. Gabor Aron nr. 12.

3.1.	Planimetrie / volumetrie	Plan în formă de patrulater dreptunghiular, amplasat în front continuu
3.2.	Număr nivele	3 nivele (S+P+E)
3.3.	Materialul zidăriei	Cărămidă
3.4.	Forma și materiale învelitoare	Șarpantă cu pante medii, învelitoare: țigle profilate ceramice
3.5.	Fațade	Decorații fațadă: lesene simplu decorate, streașină profilată supraînălțată cu goluri de iluminare pod, chenare simple în jurul ferestrelor
3.6.	Incadrare stilistică	Casă urbană cu elemente eclectice

4.1.	Starea generală de conservare	Rea
4.2.	Datare /descriere intervenții majore	
4.3.	Impactul intervențiilor

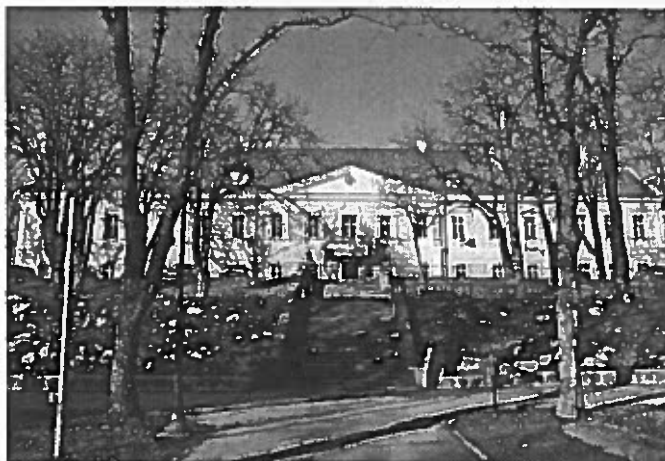
2.1.	Funcțiune actuală	Biblioteca Județeană
2.2.	Funcțiune anterioară	Sediul Scaunelor
2.3.	Datarea clădirii /autor	1829-32

4.1.	Starea generală de conservare	Bună
4.2.	Datare /descriere intervenții majore	Sfârșitul sec. XIX, adosarea corpurilor ulterioare în formă tentaculară
4.3.	Impactul intervențiilor	Aspectul rezultat în urma intervențiilor de la sf. sec. XIX se păstrează și în zilele noastre

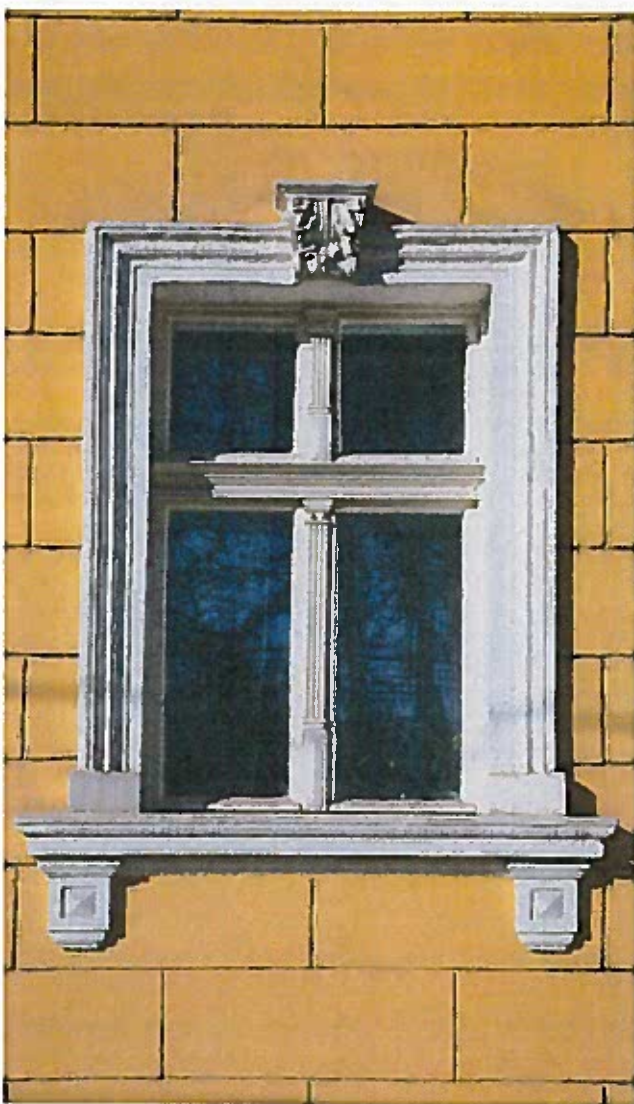
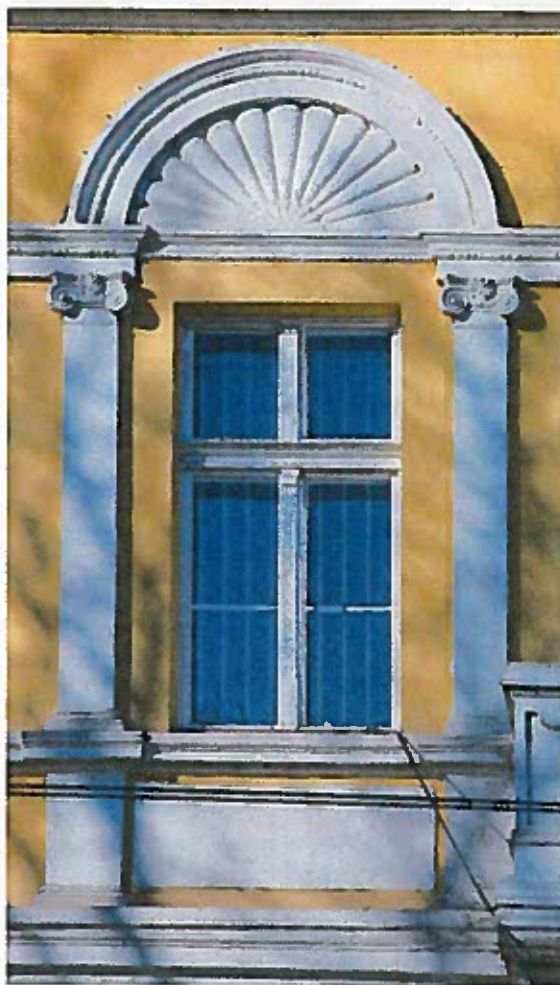
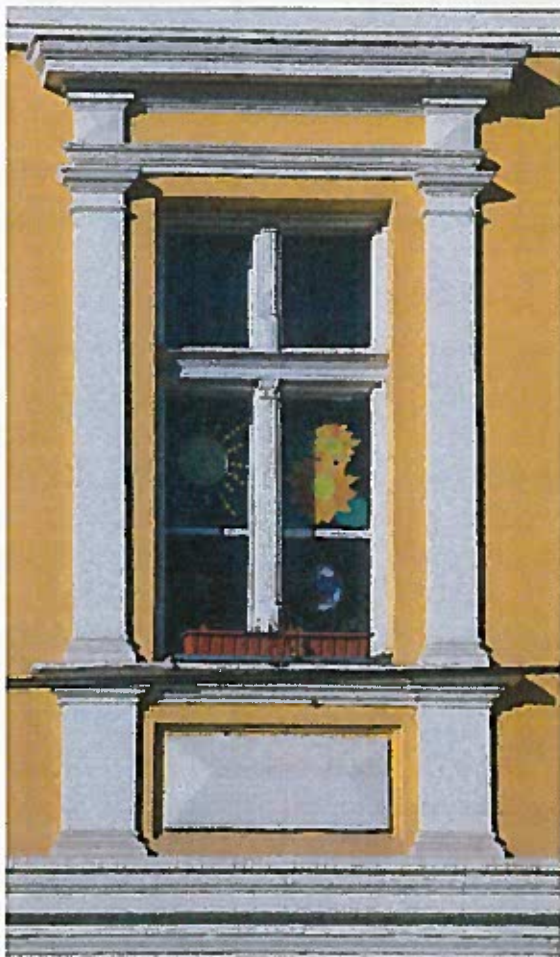
Str. Gabor Aron nr. 14.

3.1.	Planimetrie / volumetrie	Plan inițial în formă de U cu adăugiri ulterioare în formă tentaculară, alipită pe partea dreaptă
3.2.	Număr nivele	3 nivele (S+P+E)
3.3.	Materialul zidăriei	Cărămidă
3.4.	Forma și materiale învelitoare	Șarpantă fragmentată cu pante medii învelite cu țigle solzi ceramice, șarpantă timpan cu pantă joasă cu învelitoare din tablă
3.5.	Fațade	Simetrică, rezalit central cu timpan triunghiular deasupra decorat cu stemă, cu acces principal și balcon pe console în axul central, decorații fațadă: brâu median, cornișă profilată supraînălțată, pilaștri cu capitel, decorații în jurul ferestrelor
3.6.	Incadrare stilistică	Inițial clasicistă transformată în eclectic

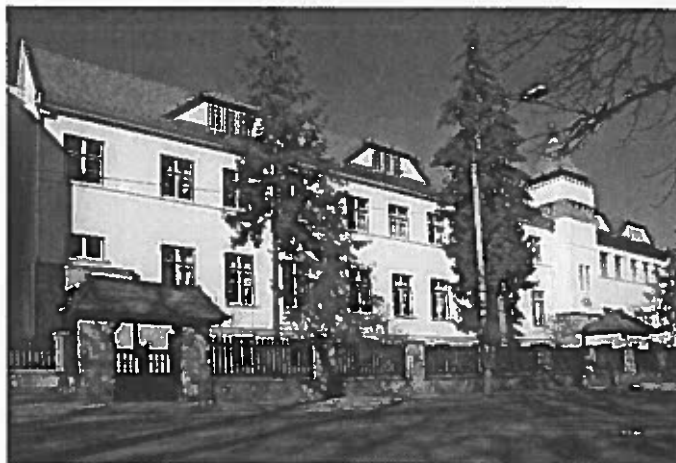
2.1.	Funcțiune actuală	Clădire principală a Grupului Școlar "Kós Károly"
2.2.	Funcțiune anterioară	Școală - Gimnaziu reformat de fete
2.3.	Datarea clădirii /autor	1926-27, arh. Kós Károly

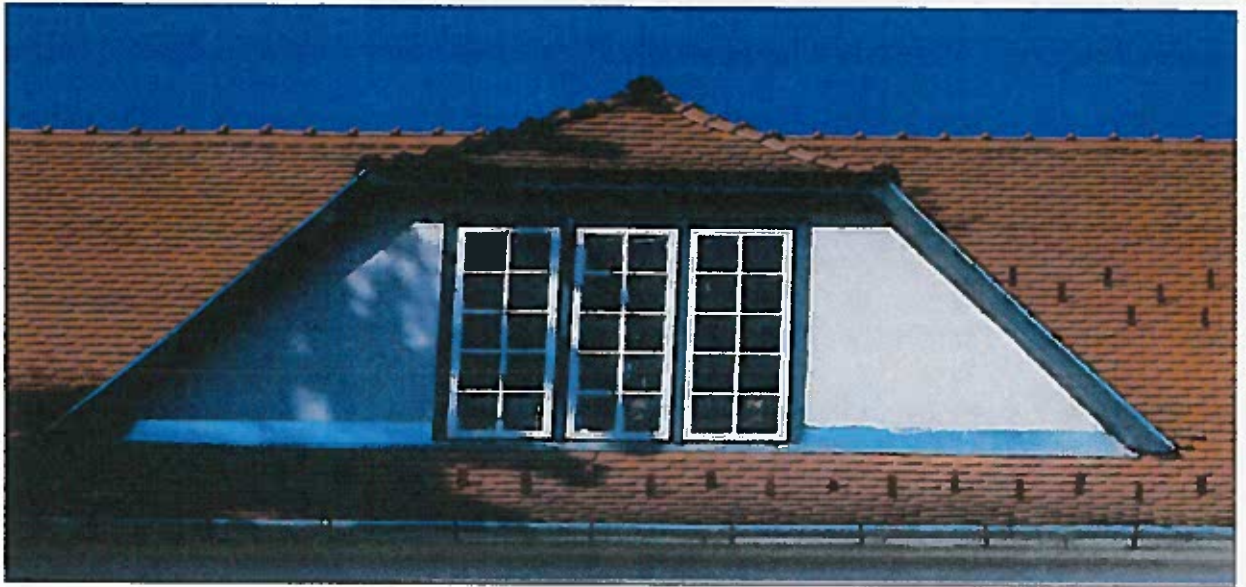
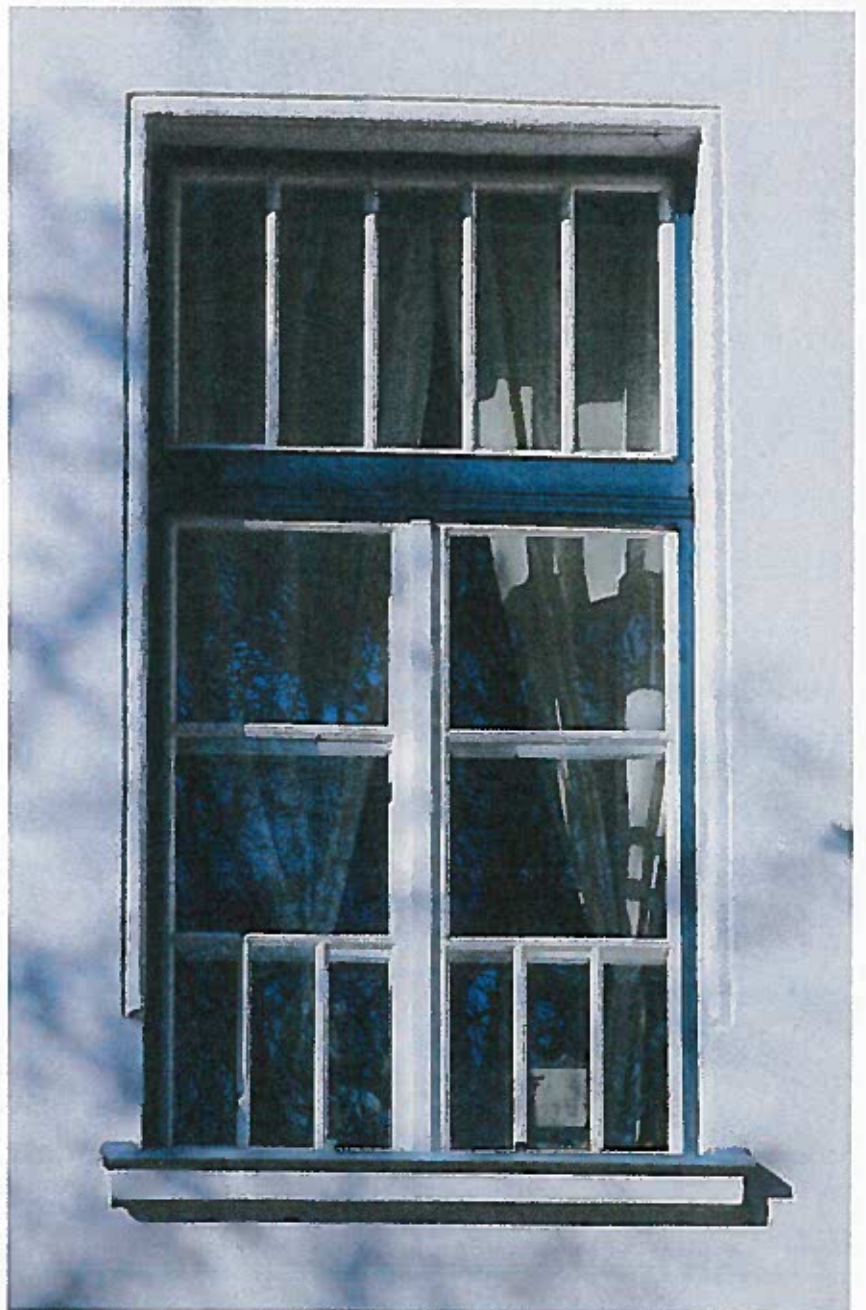
Str. Gabor Aron nr. 18.

3.1.	Planimetrie / volumetrie	Plan în formă de L cu aripi inegale, alipită pe partea stângă, turn deasupra intrării principale cu coif înalt
3.2.	Număr nivele	3 nivele (D+P+E)
3.3.	Materialul zidăriei	Soclu: piatră, nivele superioare: cărămidă
3.4.	Forma și materiale învelitoare	Șarpantă cu pante medii, învelitoare: țigle solzi ceramice
3.5.	Fațade	Soclu înalt din piatră, decorații fațadă: brâu median, streașină de lemn, chenare simple la ferestre, lucarne trapezoidale
3.6.	Incadrare stilistică	Secesionist

4.1.	Starea generală de conservare	Bună
4.2.	Datare /descriere intervenții majore	1951-52 extindere cu o aripă către sud
4.3.	Impactul intervențiilor	S-a alterat compoziția volumetrică a clădirii

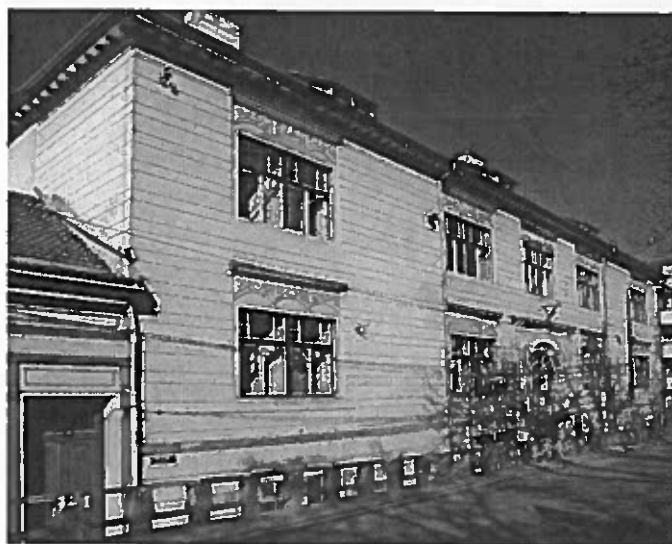
2.1.	Funcțiune actuală	Spitalul de psihiatrie adulți
2.2.	Funcțiune anterioară	Spital
2.3.	Datarea clădirii /autor	1851-53

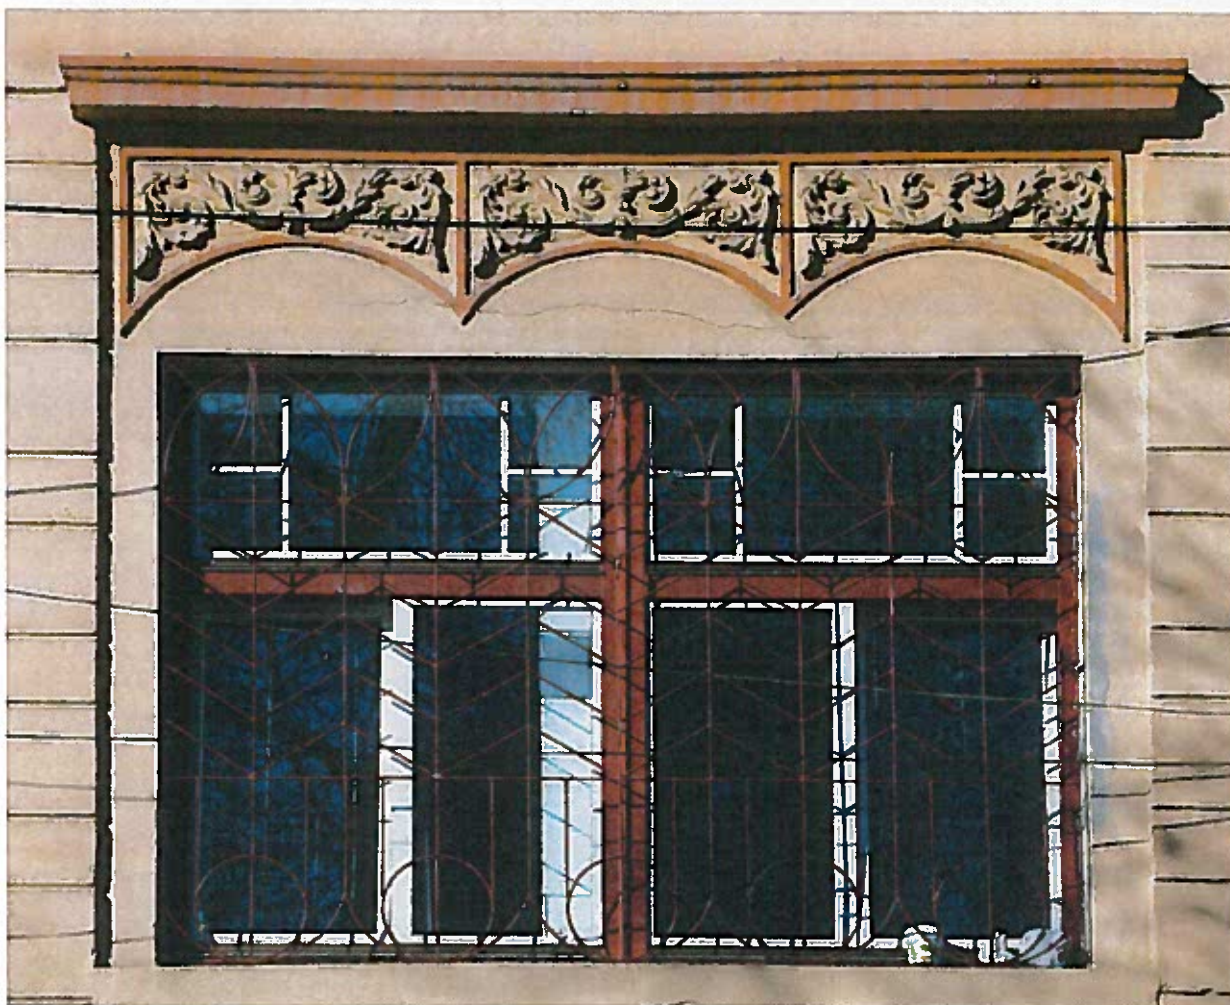
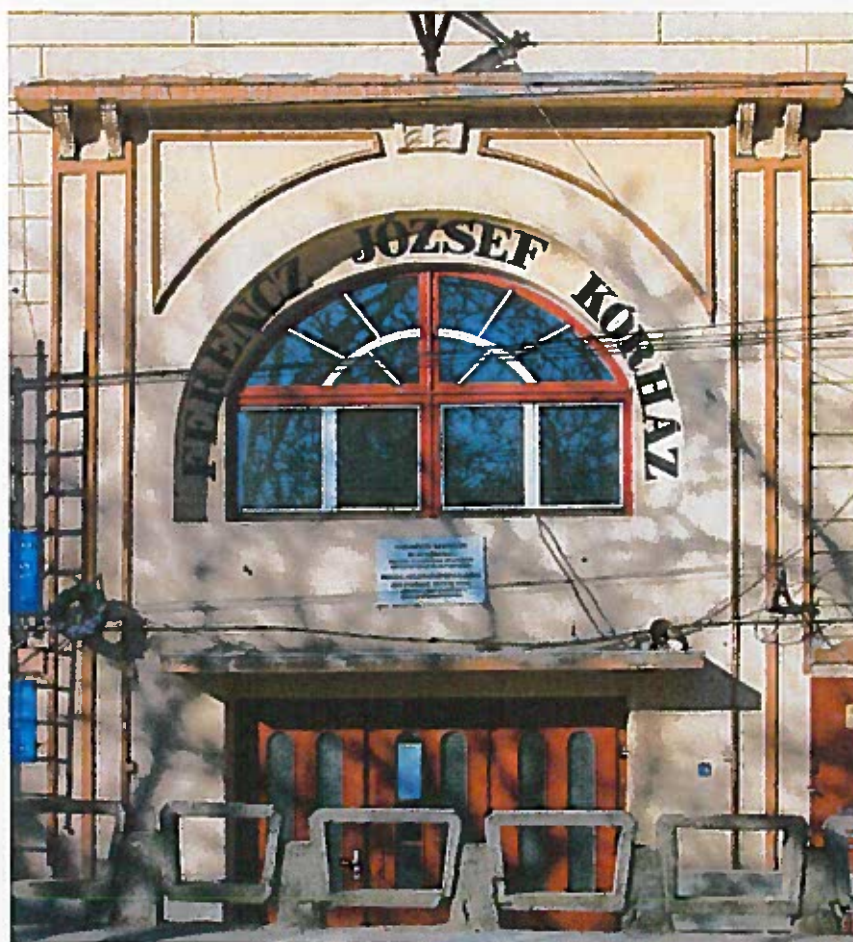
Str. Gabor Aron nr. 30.

3.1.	Planimetrie / volumetrie	Plan în formă de patrulater, alipit pe partea stângă
3.2.	Număr nivele	3 nivele (D+P+E)
3.3.	Materialul zidăriei	Cărămidă
3.4.	Forma și materiale învelitoare	Șarpantă cu pante medii, învelitoare: țigle profilate ceramice, lucarne dreptunghiulare din lemn
3.5.	Fațade	Simetrică cu acces principal în axul central amplasat într-o retragere pe două nivele cu chenar profilat, decorații fațadă: parament decorat cu nuturi orizontale, cornișă profilată decorată cu console, chenare simple la ferestre și cu panouri decorative deasupra
3.6.	Incadrare stilistică	Elemente stilistice atipice

4.1.	Starea generală de conservare	Rea
4.2.	Date /descriere intervenții majore	Schimbarea tâmplăriei originale cu tâmplărie din material plastic, grilaje metalice neadecvate la ferestre, reparații necorespunzătoare după schimbarea ferestrelor
4.3.	Impactul intervențiilor	S-a diminuat valoarea arhitecturală

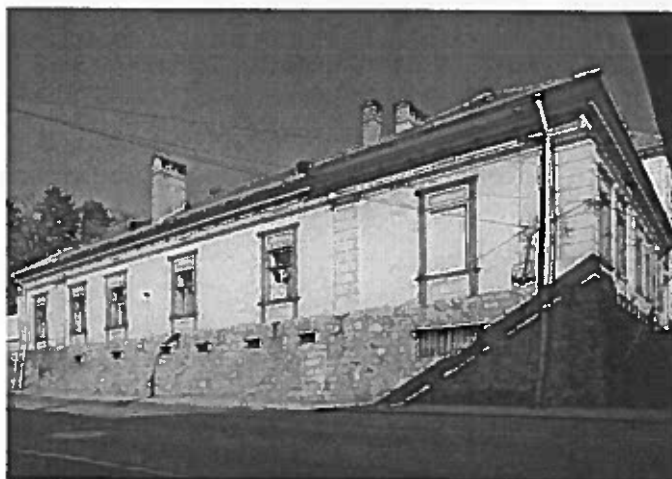
2.1.	Funcțiune actuală	Spitalul de psihiatrie copii
2.2.	Funcțiune anterioară	Spital
2.3.	Datarea clădirii /autor	1899

4.1.	Starea generală de conservare	Mediocră
4.2.	Datare /descriere intervenții majore	
4.3.	Impactul intervențiilor

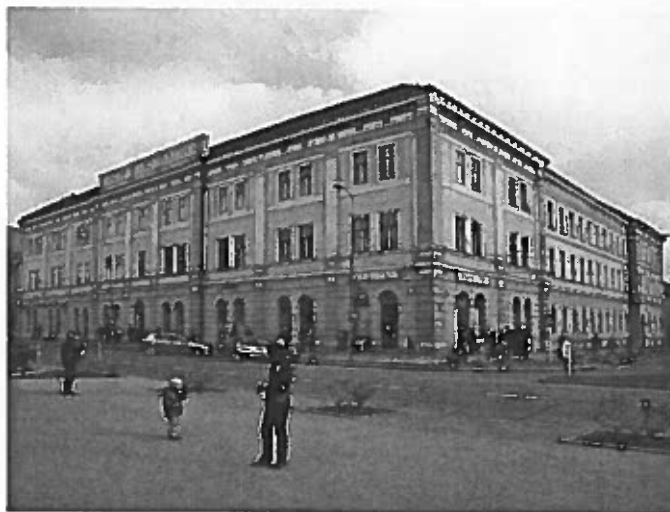
2.1.	Funcțiune actuală	Clădirea principală a Colegiului Székely-Mikó și spații comerciale la parter în aripa dinspre piață
2.2.	Funcțiune anterioară	Școală - Colegiul Székely-Mikó cu parter comercial în aripa vestică
2.3.	Datarea clădirii /autor	1870-77 arh. Zofahl Gusztáv, 1890-92 arh. Alpár Ignác

4.1.	Starea generală de conservare	Bună
4.2.	Datare /descriere intervenții majore	Modificarea formei golurilor la parterul fațadei vestice
4.3.	Impactul intervențiilor	S-a diminuat valoarea ambientală a parterului comercial

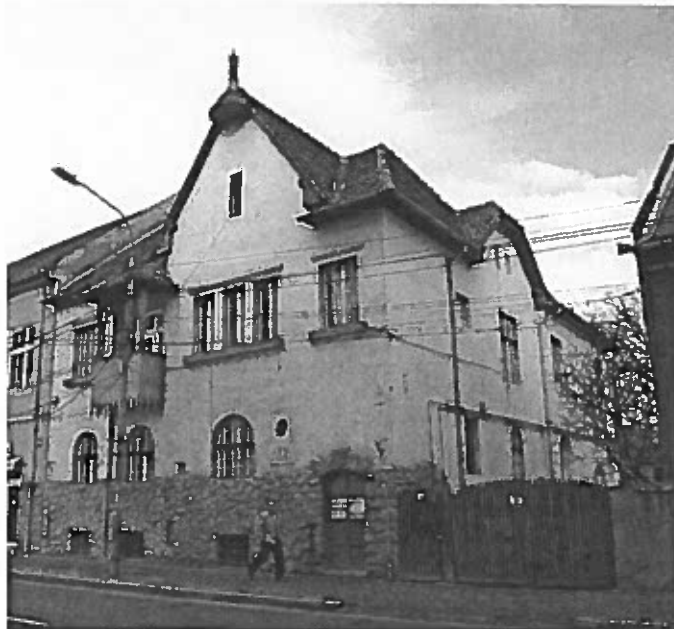
2.1.	Funcțiune actuală	Locuință și cabinete medicale la parter
2.2.	Funcțiune anterioară	Locuința familiei Keresztes
2.3.	Datarea clădirii /autor	1913 arh. Kós Károly

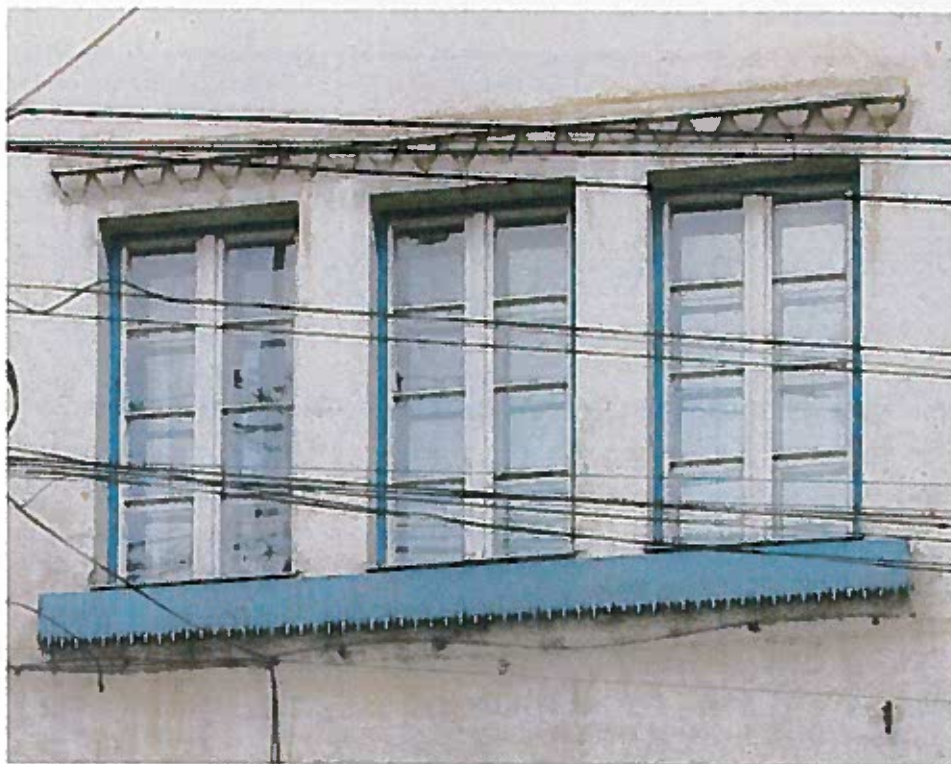
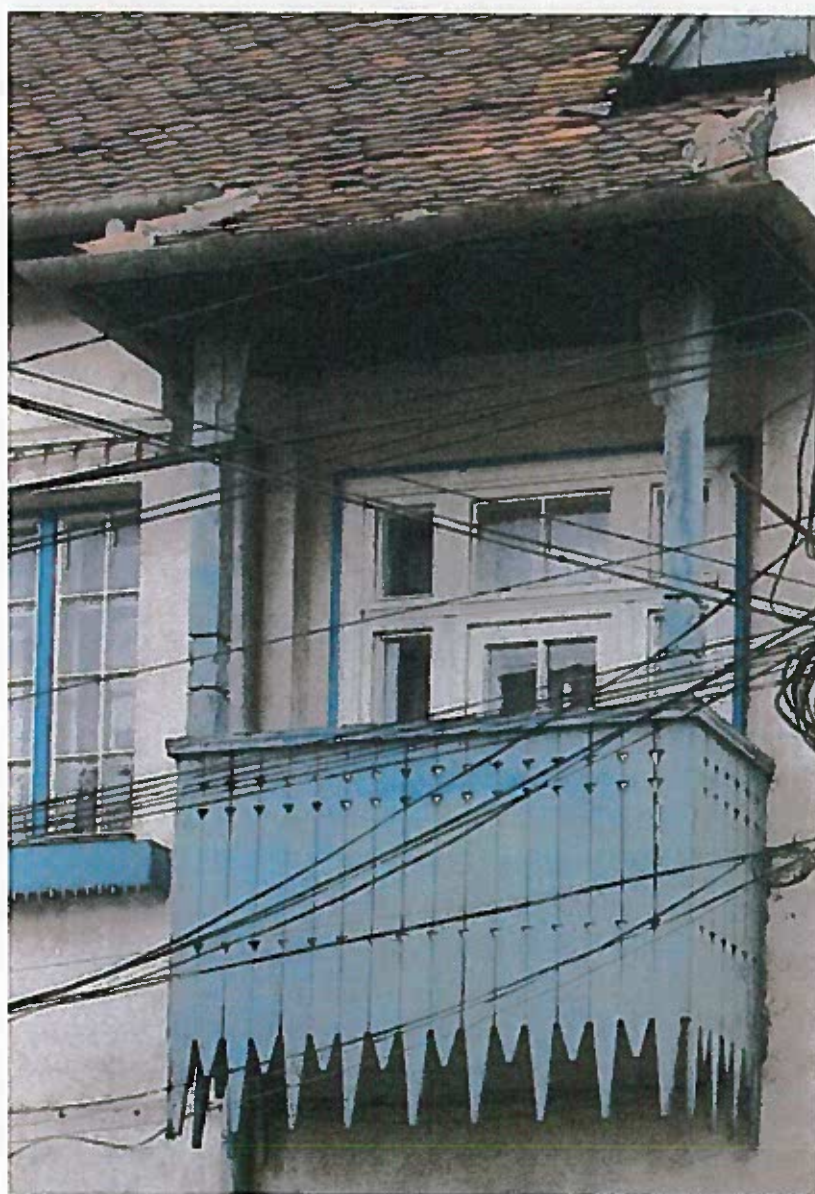
Str. Grof Miko Imre nr. 9.

4.1.	Starea generală de conservare	Mediocră
4.2.	Datare /descriere intervenții majore	
4.3.	Impactul intervențiilor

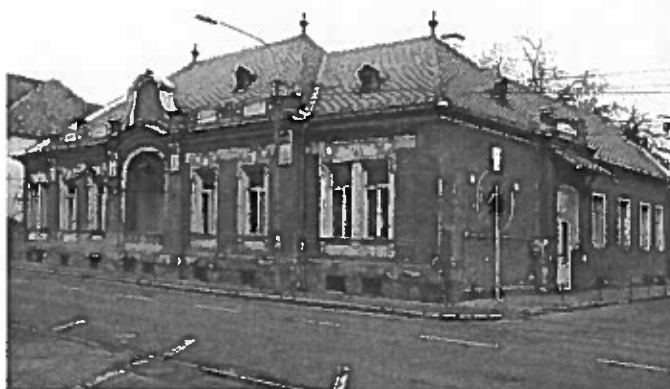
2.1.	Funcțiune actuală	Centru sanguin
2.2.	Funcțiune anterioară	Locuința familiei Bene
2.3.	Datarea clădirii /autor	înc. sec. XX (1914 ?)

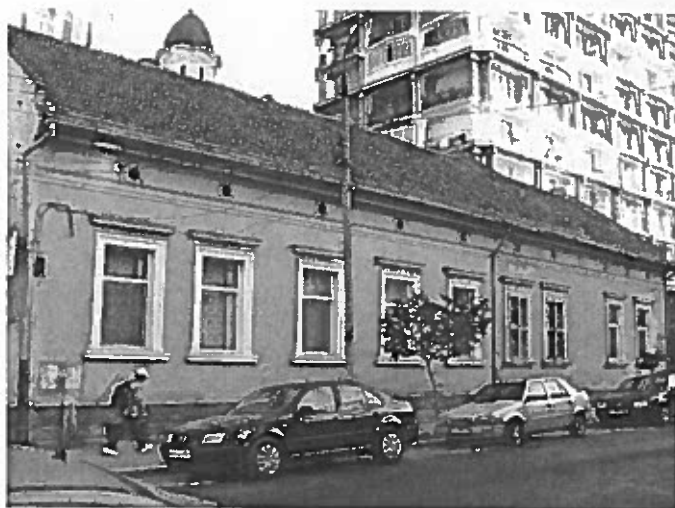
1.1.	Denumire	Casă de locuit
1.2.	Categorie	Valoare ambientală
1.3.	Cod	
1.4.	Grupa valorică	
1.5.	Localitate	municipiul Sfântu Gheorghe
1.6.	Stradă, număr	Gödri Ferenc, 4

3.1.	Planimetrie / volumetrie	Plan patrulater cu extindere pr latura nordică, clădire izolată, amplasată cu latura lungă la frontul stradal
3.2.	Număr nivele	2 nivele (S+P)
3.3.	Materialul zidăriei	Soclu: piatră, zidărie: cărămidă
3.4.	Forma și materiale învelitoare	Șarpantă cu pante mijlocii, învelitoare țigle solzi ceramice
3.5.	Fațade	Soclu piatră aparentă, cornișă profilată supraînălțată cu goluri iluminare pod, decorații simple la ferestre
3.6.	Incadrare stilistică	Casă urbană interbelică cu elemente eclectice

4.1.	Starea generală de conservare	Mediocră
4.2.	Datare /descriere intervenții majore	Schimbarea parțială a ferestrelor cu tâmplărie PVC fără subâmpărțiri
4.3.	Impactul intervențiilor	A diminuat valoarea ambientală

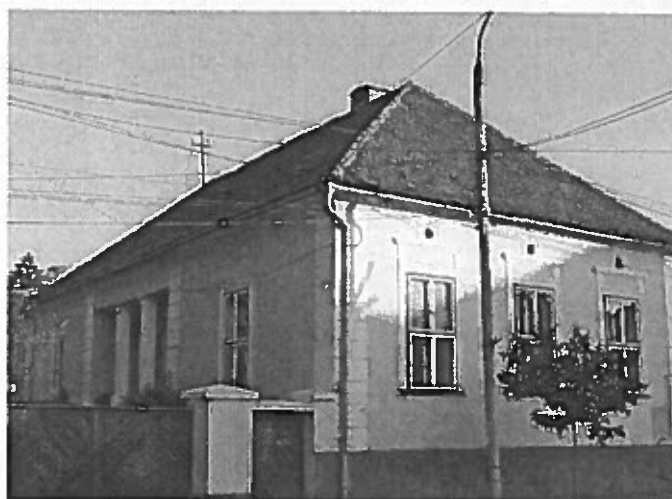
1.1.	Denumire	Casă de locuit
1.2.	Categorie	Valoare ambientală
1.3.	Cod	
1.4.	Grupa valorică	
1.5.	Localitate	municipiul Sfântu Gheorghe
1.6.	Stradă, număr	Gödri Ferenc, 14

3.1.	Planimetrie / volumetrie	Plan patrulater, clădire izolată amplasată cu latura scurtă la frontul stradal
3.2.	Număr nivele	2 nivele (S+P)
3.3.	Materialul zidăriei	Soclu: piatră, zidărie: cărămidă
3.4.	Forma și materiale învelitoare	Șarpantă cu pante medii, învelitoare țigle solzi ceramice, luminatoare pod din tablă
3.5.	Fațade	Simetrică cu bosaje la colțuri, soclu tencuit cornișă profilată supraînălțată cu goluri iluminare pod, decorații simple în jurul ferestrelor
3.6.	Incadrare stilistică	Casă urbană cu decorații eclectice

4.1.	Starea generală de conservare	Bună
4.2.	Datare /descriere intervenții majore	
4.3.	Impactul intervențiilor

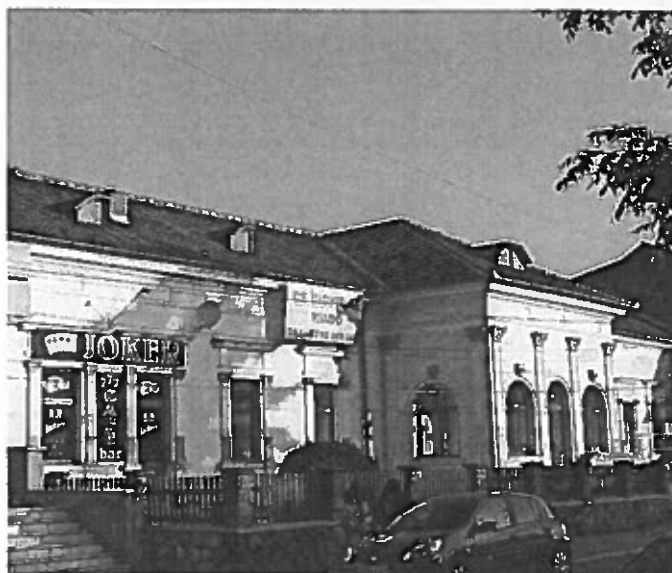
1.2.	Categorie	Valoare ambientală
1.3.	Cod	
1.4.	Grupa valorică	
1.5.	Localitate	municipiul Sfântu Gheorghe
1.6.	Stradă, număr	Gödri Ferenc, 18

3.1.	Planimetrie / volumetrie	Plan patruleter cu decroș central, alipită pe partea stângă, amplasată retras față de aliniamentul străzii
3.2.	Număr nivele	2 nivele (S+P)
3.3.	Materialul zidăriei	Soclu: piatră, zidărie: cărămidă
3.4.	Forma și materiale învelitoare	Șarpantă cu pante medii, învelitoare țigle profilate ceramice, lucarne din lemn
3.5.	Fațade	Simetrică, soclu piatră aparentă, cornișă profilată supraînălțată, decorații fațadă: pilaștrii cu capitel, decorații în jurul ferestrelor
3.6.	Incadrare stilistică	Eclectic

4.1.	Starea generală de conservare	Bună
4.2.	Datare /descriere intervenții majore	Lucarne de formă necorespunzătoare, schimbarea tâmplăriei originale
4.3.	Impactul intervențiilor	A diminuat valoarea ambientală
