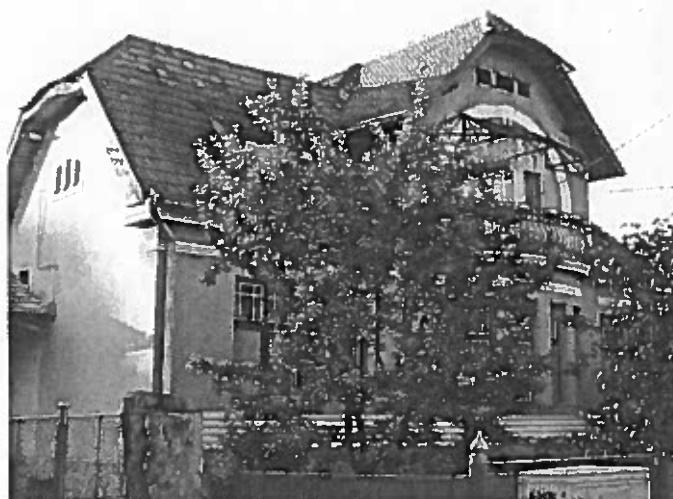
1.2.	Categorie	Valoare ambientală
1.3.	Cod	
1.4.	Grupa valorică	
1.5.	Localitate	municipiul Sfântu Gheorghe
1.6.	Stradă, număr	Gödri Ferenc, 21

3.1.	Planimetrie / volumetrie	Plan neregulat cu tentacule, clădire izolată amplasată retras față de aliniamentul străzii
3.2.	Număr nivele	3 nivele (S+P+M)
3.3.	Materialul zidăriei	Soclu: piatră, zidărie: cărămidă
3.4.	Forma și materiale învelitoare	Șarpantă fragmentată cu pante medii, învelitoare din țigle profilate ceramice, lucarne de lemn, streșină de lemn
3.5.	Fațade	Simetrică cu rezalit central semicircular cu terasă deasupra cu balustradă din fier forjat, decorații simple a fațadei
3.6.	Incadrare stilistică	Casă burgheză de factură secesionistă

4.1.	Starea generală de conservare	Mediocră
4.2.	Datăre /descriere intervenții majore	
4.3.	Impactul intervențiilor

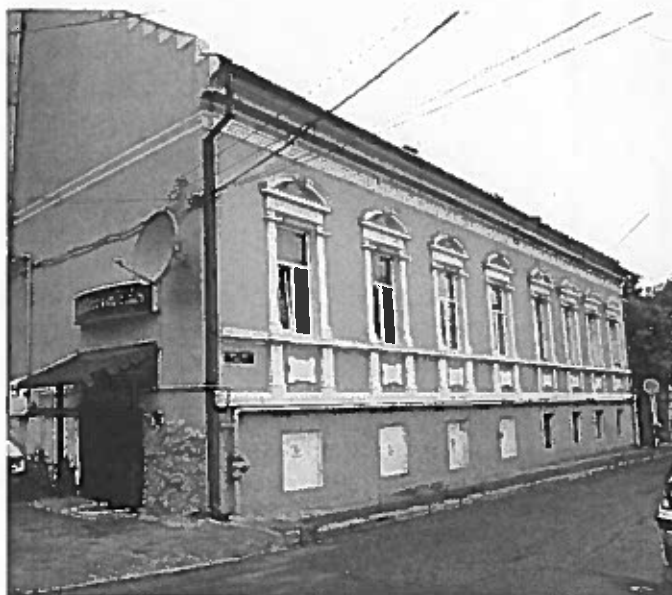
1.1.	Denumire	Casă de locuit
1.2.	Categorie	Valoare ambientală
1.3.	Cod	
1.4.	Grupa valorică	
1.5.	Localitate	municipiul Sfântu Gheorghe
1.6.	Stradă, număr	Konsza Samu, 5

3.1.	Planimetrie / volumetrie	Plan în formă de T (inițial propabil două clădiri în formă de L), alipită pe partea dreaptă
3.2.	Număr nivele	2 nivele (D+P)
3.3.	Materialul zidăriei	Cărămidă
3.4.	Forma și materiale învelitoare	Șarpantă cu pante medii, învelitoare: țigle profilate ceramice
3.5.	Fațade	Simetrică, decorații fațadă: profil de soclu, cornișă profilată supraînălțată cu goluri iluminare pod, decorații bogate în jurul ferestrelor
3.6.	Incadrare stilistică	Eclectic

4.1.	Starea generală de conservare	Bună
4.2.	Datare /descriere intervenții majore	Schimbarea tâmplăriei originale a ferestrelor de pe partea stângă a fațadei, amplasare neadecvată a conductei de gaz
4.3.	Impactul intervențiilor	S-a diminuat valoarea ambientală

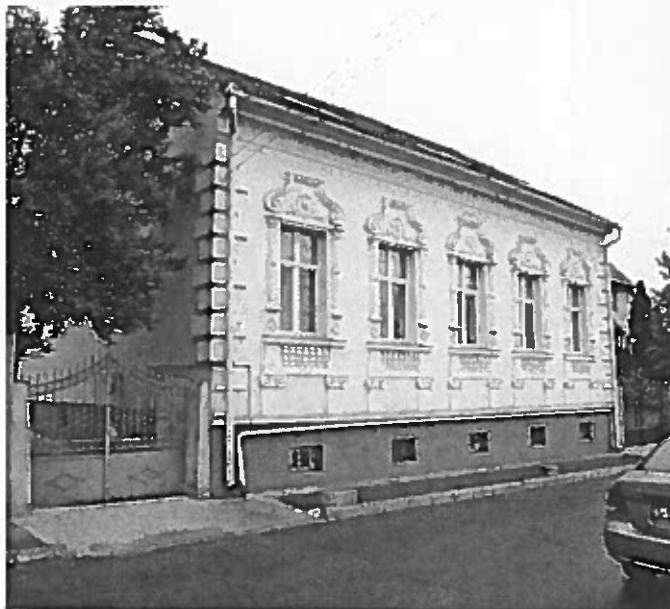
1.1.	Denumire	Casă de locuit
1.2.	Categorie	Valoare ambientală
1.3.	Cod	
1.4.	Grupa valorică	
1.5.	Localitate	municipiul Sfântu Gheorghe
1.6.	Stradă, număr	Konsza Samu, 7

3.1.	Planimetrie / volumetrie	Plan patruleter cu latura lungă la stradă, clădire izolată
3.2.	Număr nivele	3 nivele (S+P+M)
3.3.	Materialul zidăriei	Cărmidă
3.4.	Forma și materiale învelitoare	Șarpantă cu pante medii, învelitoare: țigle beton culoare maro, ferestre amplasate în planul învelitorii
3.5.	Fațade	Simetrică, decorații fațadă: profil de soclu, bosaje la colțuri, cornișă profilată supraînălțată, decorații bogate în jurul ferestrelor
3.6.	Incadrare stilistică	Eclectic

4.1.	Starea generală de conservare	Bună
4.2.	Datare /descriere intervenții majore	Schimbarea tâmplăriei originale, amplasare neadecvată a conductei de gaz
4.3.	Impactul intervențiilor	S-a diminuat valoarea ambientală

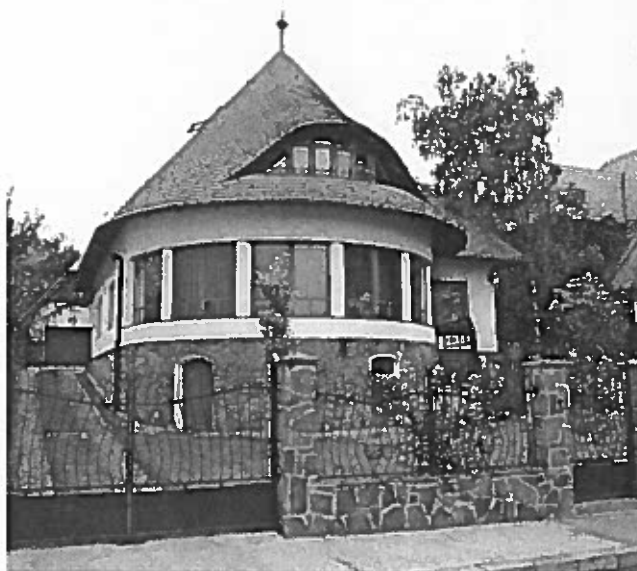
1.1.	Denumire	Casă de locuit
1.2.	Categorie	Valoare ambientală
1.3.	Cod	
1.4.	Grupa valorică	
1.5.	Localitate	municipiul Sfântu Gheorghe
1.6.	Stradă, număr	Konsza Samu, 9

3.1.	Planimetrie / volumetrie	Plan inițial pătrat cu decroș central transformat în plan neregulat cu decroș semicircular lateral
3.2.	Număr nivele	3 nivele (S+P+M)
3.3.	Materialul zidăriei	Soclu: piatră, zidărie: cărămidă
3.4.	Forma și materiale învelitoare	Șarpantă cu pante înalte, învelitoare: țigle solzi de beton culoare verde, streșină de lemn, lucarnă în formă de ochi de bou la mansardă
3.5.	Fațade	Soclu înalt de piatră, șir de ferestre la decroșul semicircular, ușă acces lateral
3.6.	Incadrare stilistică

4.1.	Starea generală de conservare	Foarte bună, recent reamenajată
4.2.	Datare /descriere intervenții majore	2001 extindere și transformare
4.3.	Impactul intervențiilor	A adus îmbunătățiri la valoarea ambientală

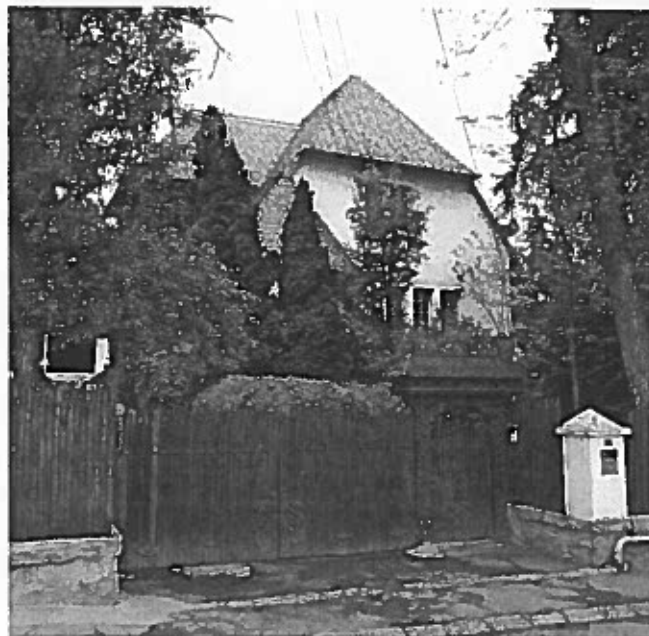
1.2.	Categorie	Monument de arhitectură
1.3.	Cod	CV-II-m-A-13102
1.4.	Grupa valorică	A
1.5.	Localitate	municipiul Sfântu Gheorghe
1.6.	Stradă, număr	Konsza Samu, 11

3.1.	Planimetrie / volumetrie	Plan formă neregulată, clădire izolată, amplasată retrasă față de aliniamentul străzii
3.2.	Număr nivele	3 nivele (S+P+E)
3.3.	Materialul zidăriei	Soclu: piatră, zidărie: cărămidă
3.4.	Forma și materiale învelitoare	Șarpantă cu pante înalte, învelitoare: cu țigle solzi ceramice, streașină de lemn
3.5.	Fațade	Asimetrică, soclu înalt de piatră, fronton trapezoidal, decroș rotund pe partea stângă cu terasă acoperită deasupra, chenare simple la ferestre
3.6.	Incadrare stilistică	Secesionist

4.1.	Starea generală de conservare	Bună
4.2.	Datare /descriere intervenții majore	
4.3.	Impactul intervențiilor

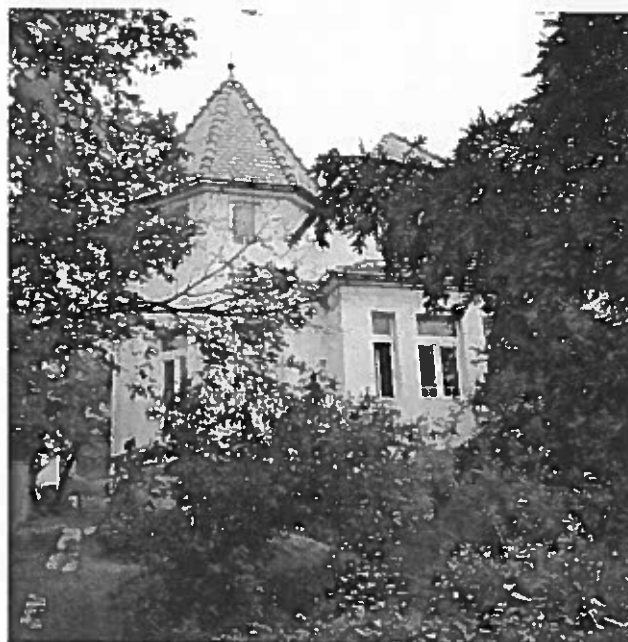
1.1.	Denumire	Casă de locuit
1.2.	Categorie	Valoare ambientală
1.3.	Cod	
1.4.	Grupa valorică	
1.5.	Localitate	municipiul Sfântu Gheorghe
1.6.	Stradă, număr	Konsza Samu, 13

3.1.	Planimetrie / volumetrie	Plan neregulat cu turn poligonal cu coif înalt adosat ulterior, clădire izolată retrasă față de aliniamentul străzii
3.2.	Număr nivele	3 nivele (S+P+M)
3.3.	Materialul zidăriei	Soclu: piatră, zidărie: cărămidă
3.4.	Forma și materiale învelitoare	Șarpantă cu pante înalte și medii, învelitoare: țigle solzi ceramice
3.5.	Fațade	Asimetrică, turn poligonal lateral stânga, rezalit cu decroș acoperit la parter și fronton trapezoidal deasupra, decorații fațadă: soclu înalt de piatră, lesene decorate, brâu median turn, cornișă profilată, chenare profilate
3.6.	Incadrare stilistică

4.1.	Starea generală de conservare	Bună
4.2.	Datare /descriere intervenții majore	Extindere cu turn poligonal cu coif înalt
4.3.	Impactul intervențiilor	Nu a diminuat valoarea ambientală

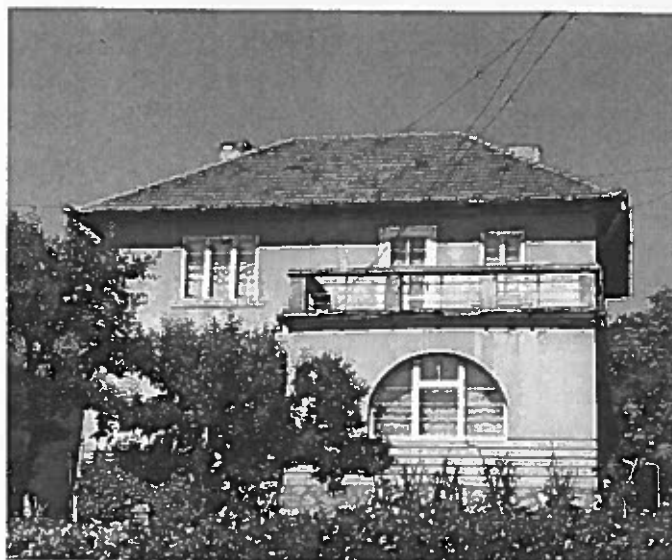
1.1.	Denumire	Casă de locuit
1.2.	Categorie	Valoare ambientală
1.3.	Cod	
1.4.	Grupa valorică	
1.5.	Localitate	municipiul Sfântu Gheorghe
1.6.	Stradă, număr	Konsza Samu, 15

3.1.	Planimetrie / volumetrie	Plan patrulater, cu decroș lateral dreaptă, casă izolată amplasată retras față de aliniamentul străzii
3.2.	Număr nivele	3 nivele (S+P+E)
3.3.	Materialul zidăriei	Soclu: piatră, zidărie: cărămidă
3.4.	Forma și materiale învelitoare	Șarpantă cu pante medii, învelitoare: țiglă profilată ceramică, streșină de lemn
3.5.	Fațade	Asimetrică, decroș lateral la parter cu terasă deasupra și fereastră cu închidere semicirculară, soclu cu piatră aparentă, decorații simple cu nuturi în zona decroșului
3.6.	Incadrare stilistică	Casă urbană interbelică cu elemente moderniste

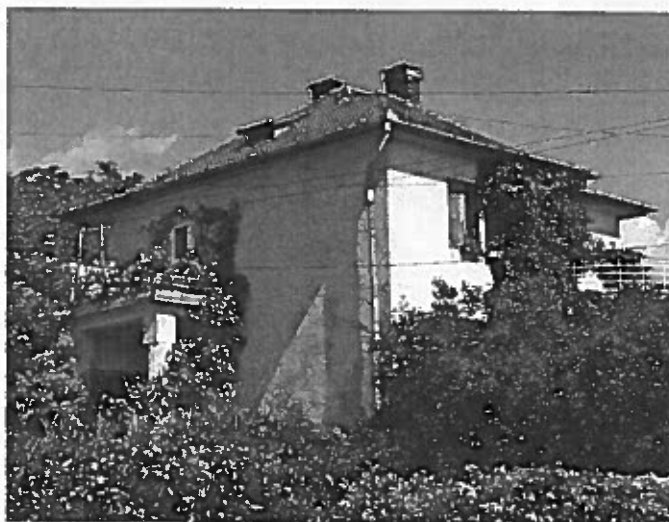
1.2. Categorie Valoare ambientală
 1.3. Cod
 1.4. Grupa valorică
 1.5. Localitate municipiul Sfântu Gheorghe
 1.6. Stradă, număr Konsza Samu, 17

2.1. Funcțiune actuală Locuință
 2.2. Funcțiune anterioară Locuință
 2.3. Datarea clădirii /autor Prima jumătate a sec. XX

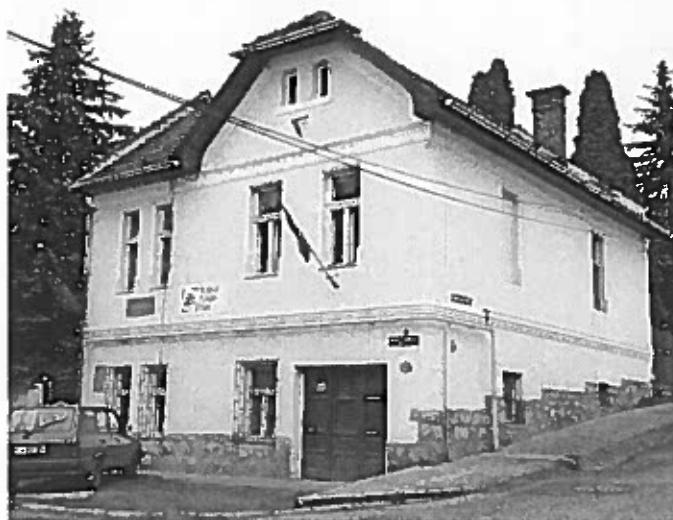
1.2.	Categorie	Valoare ambientală
1.3.	Cod	
1.4.	Grupa valorică	
1.5.	Localitate	municipiul Sfântu Gheorghe
1.6.	Stradă, număr	Konsza Samu, 21

2.1.	Funcțiune actuală	Sediu P.C.M., biroul europarlamentarului Tökés László
2.2.	Funcțiune anterioară	Locuință
2.3.	Datarea clădirii / autor	Înc. sec. XX
